Taller de Confección Amairis

Oficina: RUTA Arquitectura: Jorge Augusto Noreña, Juliana López Marulanda, Julián Andrés Vásquez

Lugar y Fecha: Puerto Caldas, Pereira, Colombia (2019)

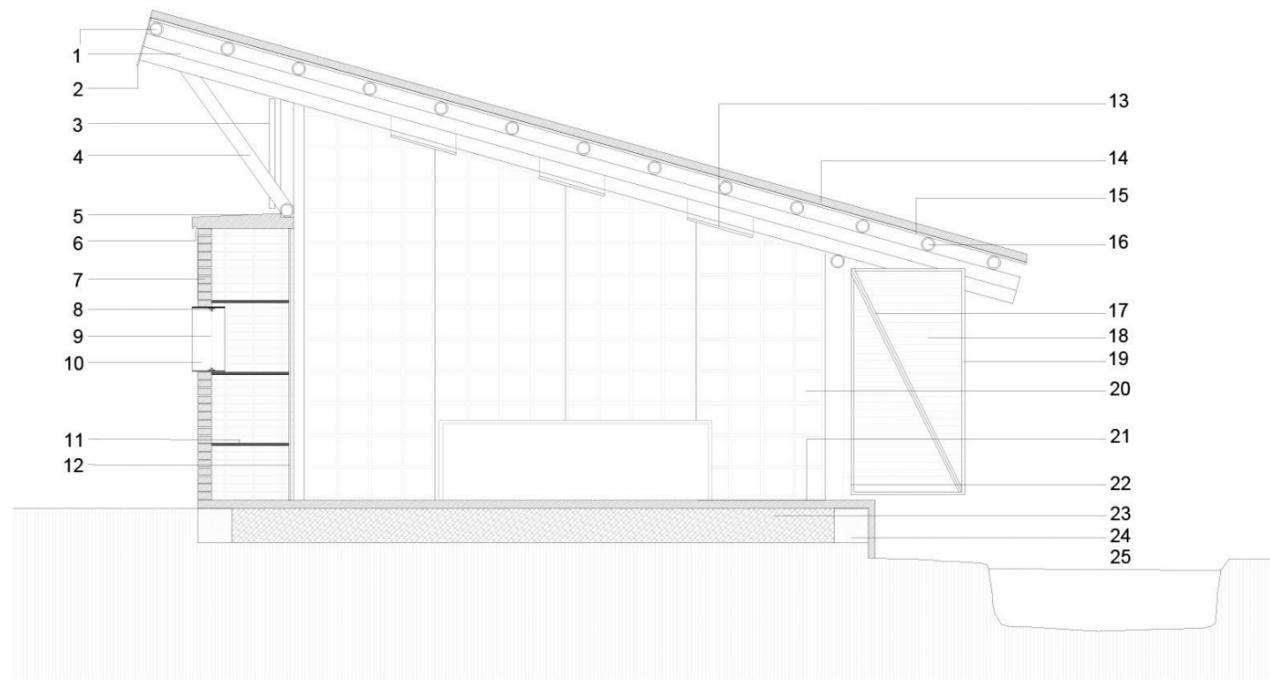
Sección Constructiva

- 1. Vigas en guadua (Angustifolia Kunth) - D: 13 cm aprox.
- 2. Lamina metálica 4 mm
- 3. Celosía en latillas de guadua y ángulo metálico de 1/8 x 1 de ancho".
- 4. Diagonal en guadua (Angustifolia Kunth) - D: 13 cm aprox.
- 5. Losa en hormigón con pendiente 2%
- 6. Corta gotera
- 7. Muro en mampostería estructural
- 8. Ventana en ángulo metálico de 1/8 x 1 ancho".
- 9. Vidrio crudo de 4 mm.

- 10. Marco en lámina metálica calibre de 3/16.
- 11. Mueble en madera.
- 12. Puerta en latilla de guadua y ángulo metálico de 1/8 x 2 de ancho".
- 13. Panel Led cuadrado de 0.6 m x 0.6 m
- 14. teja de barro
- 15. Cielo raso en esterilla de guadua y manto plástico (aislante)
- 16. Correa en guadua (Angustifolia Kunth) - D: 11 cm aprox.
- 17. Diagonal puerta en ángulo metálico de 1/8 x 1 de ancho".
- 18. Latilla de guadua (3 cm aprox.)

- 19. Marco en ángulo metálico de 1/8 x 1 de ancho".
- 20. Puertas pivotantes en ángulo metálico de 1/8 x 1 de ancho y vidrio crudo de 4 mm.
- 21. Piso en adoquín de gres en base de arena fina.
- 22. Base de columna en tubo metálico de 10 mm de espesor.
- 23. Afirmado compactado, espesor: 15 cm
- 24. Viga de cimentación en hormigón (35 x 35 cm).
- 25. Lago.
