Proyecto: MUSEO HUMBOLDT
Arquitectos: Franco Stella
Año: 2012 — 2020
Lugar: Berlín, Alemania
Fotografía: Stefan Müller

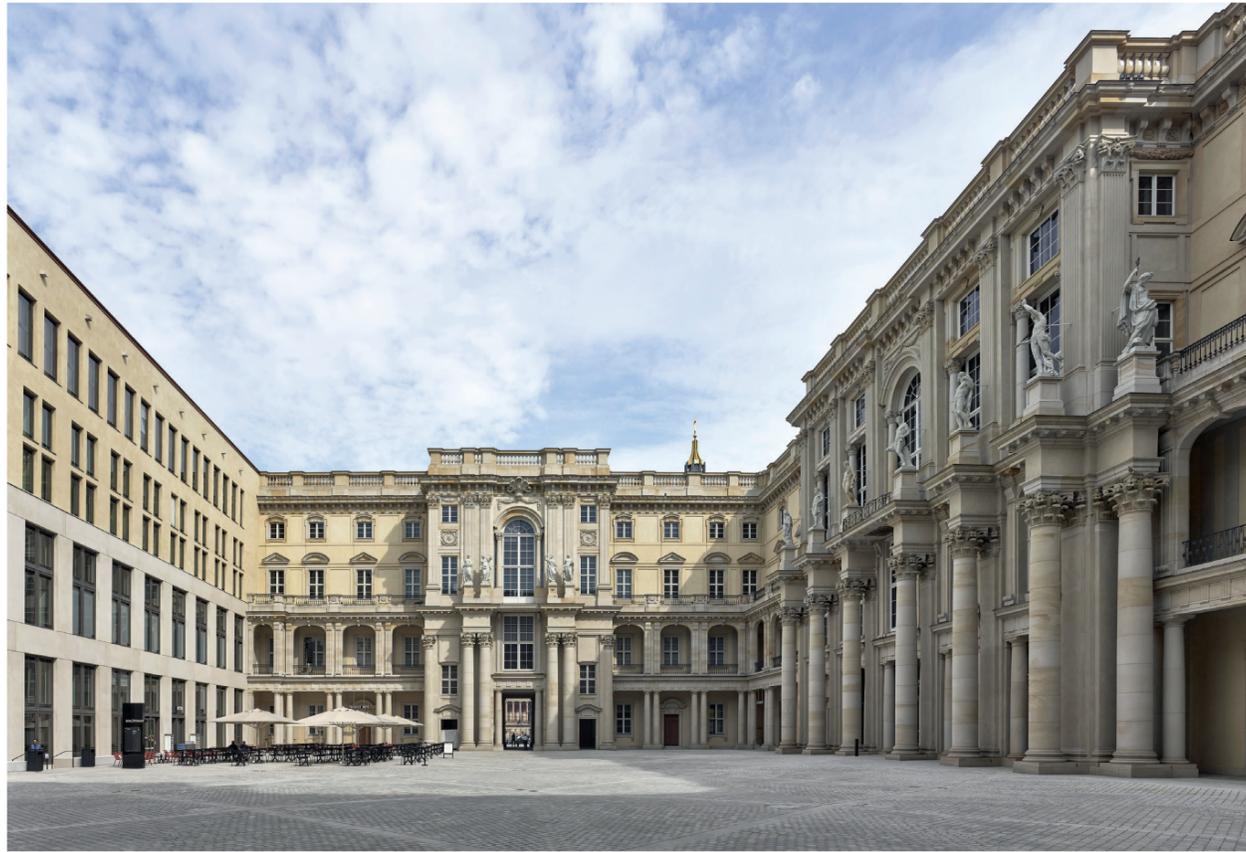
Figura 10_ Schlüterhof (patio este): Vista de las fachadas este y norte reconstruidas y de la nueva fachada oeste.

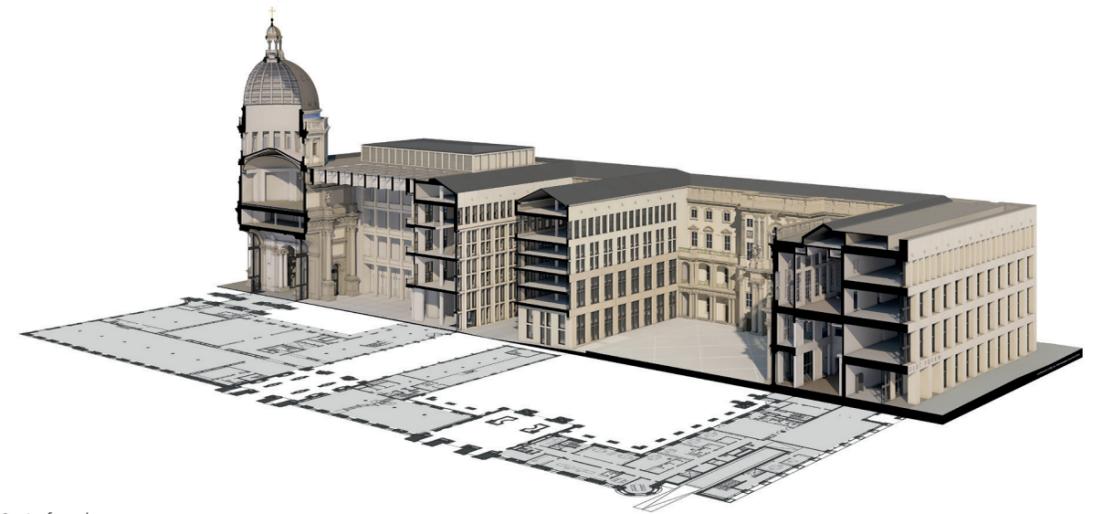
Figura 15_ Corte fugado.

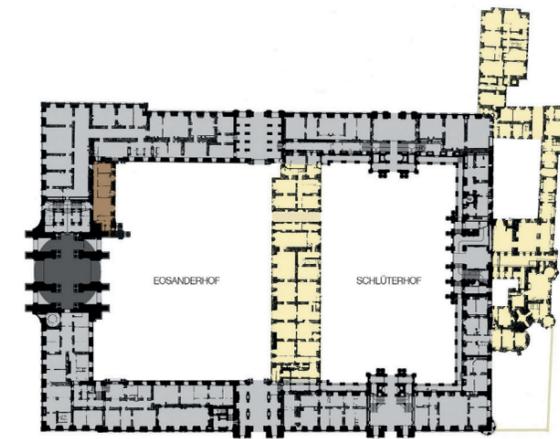
EL PALACIO SCHLOSS ANTES DE SU DESTRUCCIÓN

- Edificios pre-barrocos
- Edificios barrocos
- Cúpula
- Adición posterior

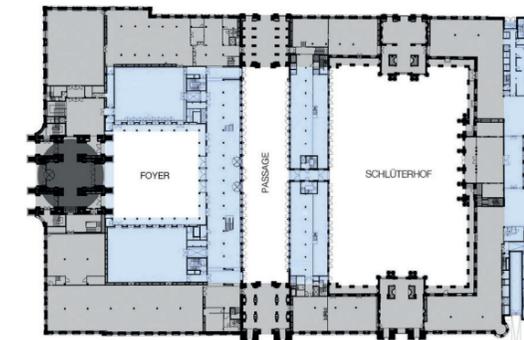
MUSEO HUMBOLDT (2012-2021)

- Elementos reconstruidos
- Nuevos elementos
- Cúpula reconstruida

Figura 16_ Comparación planimétrica del antiguo Palacio (izquierda) y del nuevo (derecha).

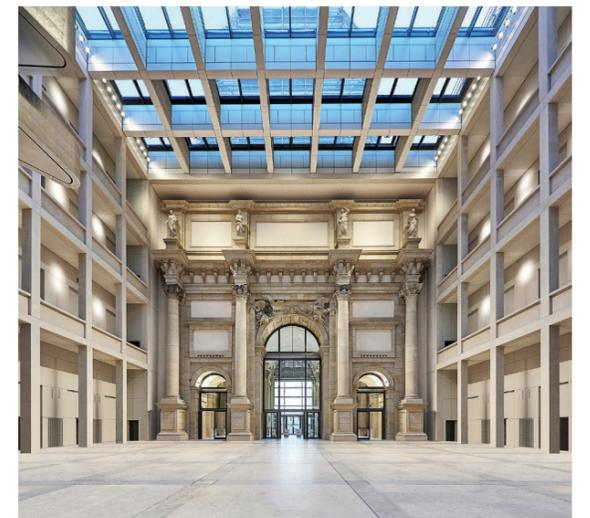
Figura 17_ Gran Foyer: Vista del Portal III reconstruido y las nuevas logias.
