**Proyecto: CASA LITA****Autor: Antonio Bermúdez Obregón**

Año: 2022

Lugar: Santa Marta, Colombia

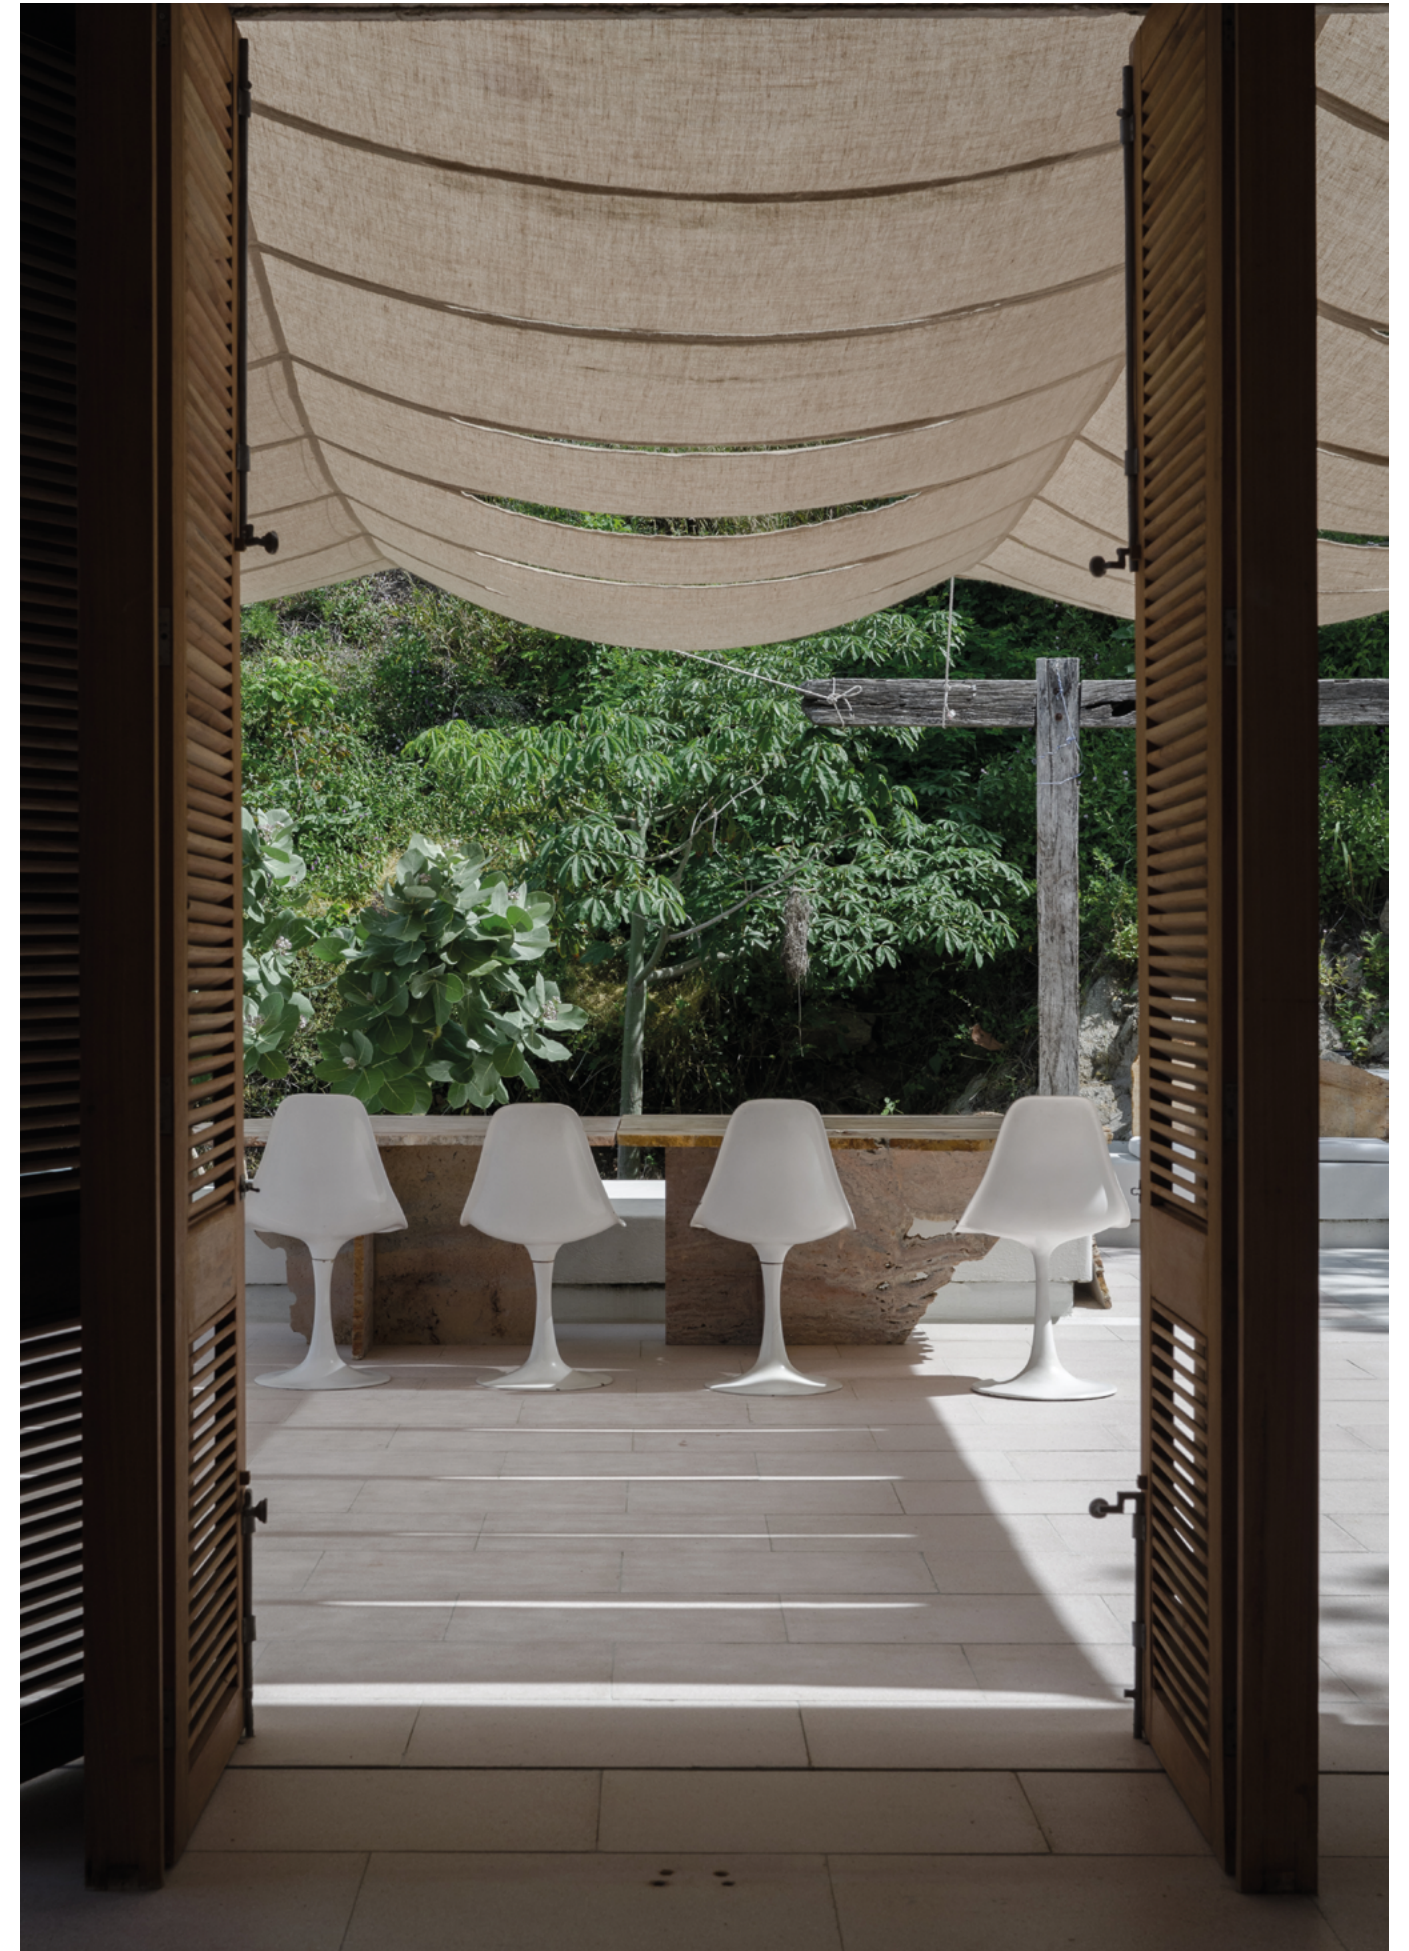
Figura 1\_ Vista del comedor exterior, terraza y toldo retráctil en fique.

El clima en este lugar —seco y cálido— permite habitar la mayor parte del día en el exterior. La vida social de la casa se planeó en la terraza, alrededor de una gran mesa exterior bajo un toldo retráctil en fique. La mesa sienta hasta 15 personas y fue construida únicamente con placas sobrantes, imperfectas y sin pulir, de mármol travertino de la extinta cantera de Villa de Leyva. Hacer esta mesa exterior exclusivamente en piedra garantiza su permanencia y facilita el mantenimiento frente a las inclemencias de la intemperie y del ambiente salino. Parece que siempre hubiera estado allí y que se hubiera construido la casa a su lado.

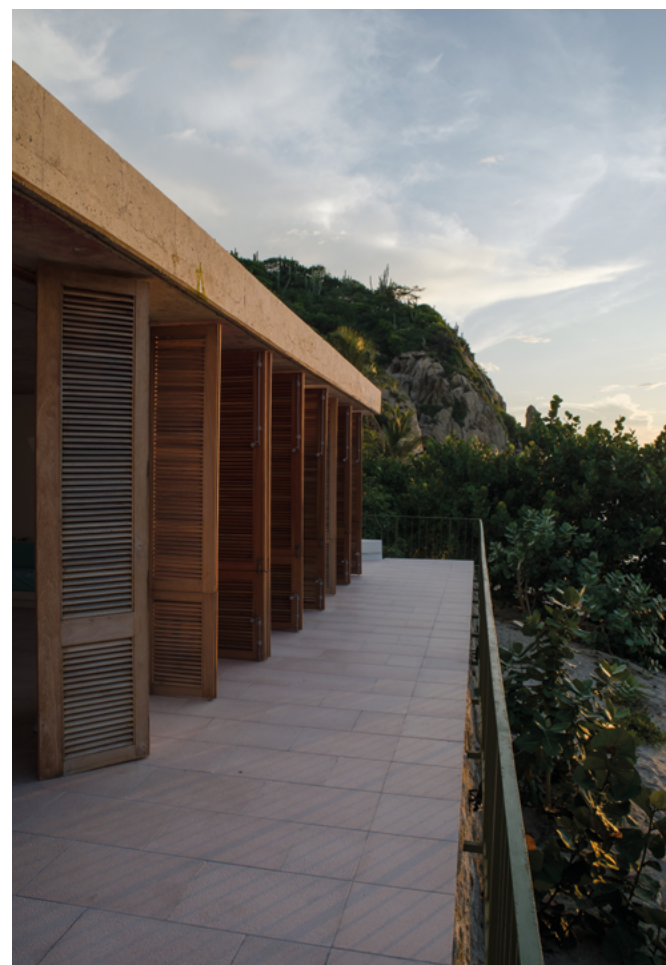
Figura 5\_ Vista de la fachada del mar y sus puertas apersinadas en cedro y herrajes en aluminio fundido a mano.

La proximidad al mar Caribe y la exposición constante a la salinidad del viento fueron parámetros cruciales en la selección de materiales de la casa. Se optó por herrajes y rejas de aluminio fundido en moldes de arena hechos a mano, y bisagras de acero inoxidable 316 (de uso naval), para asegurar la durabilidad en este ambiente corrosivo.

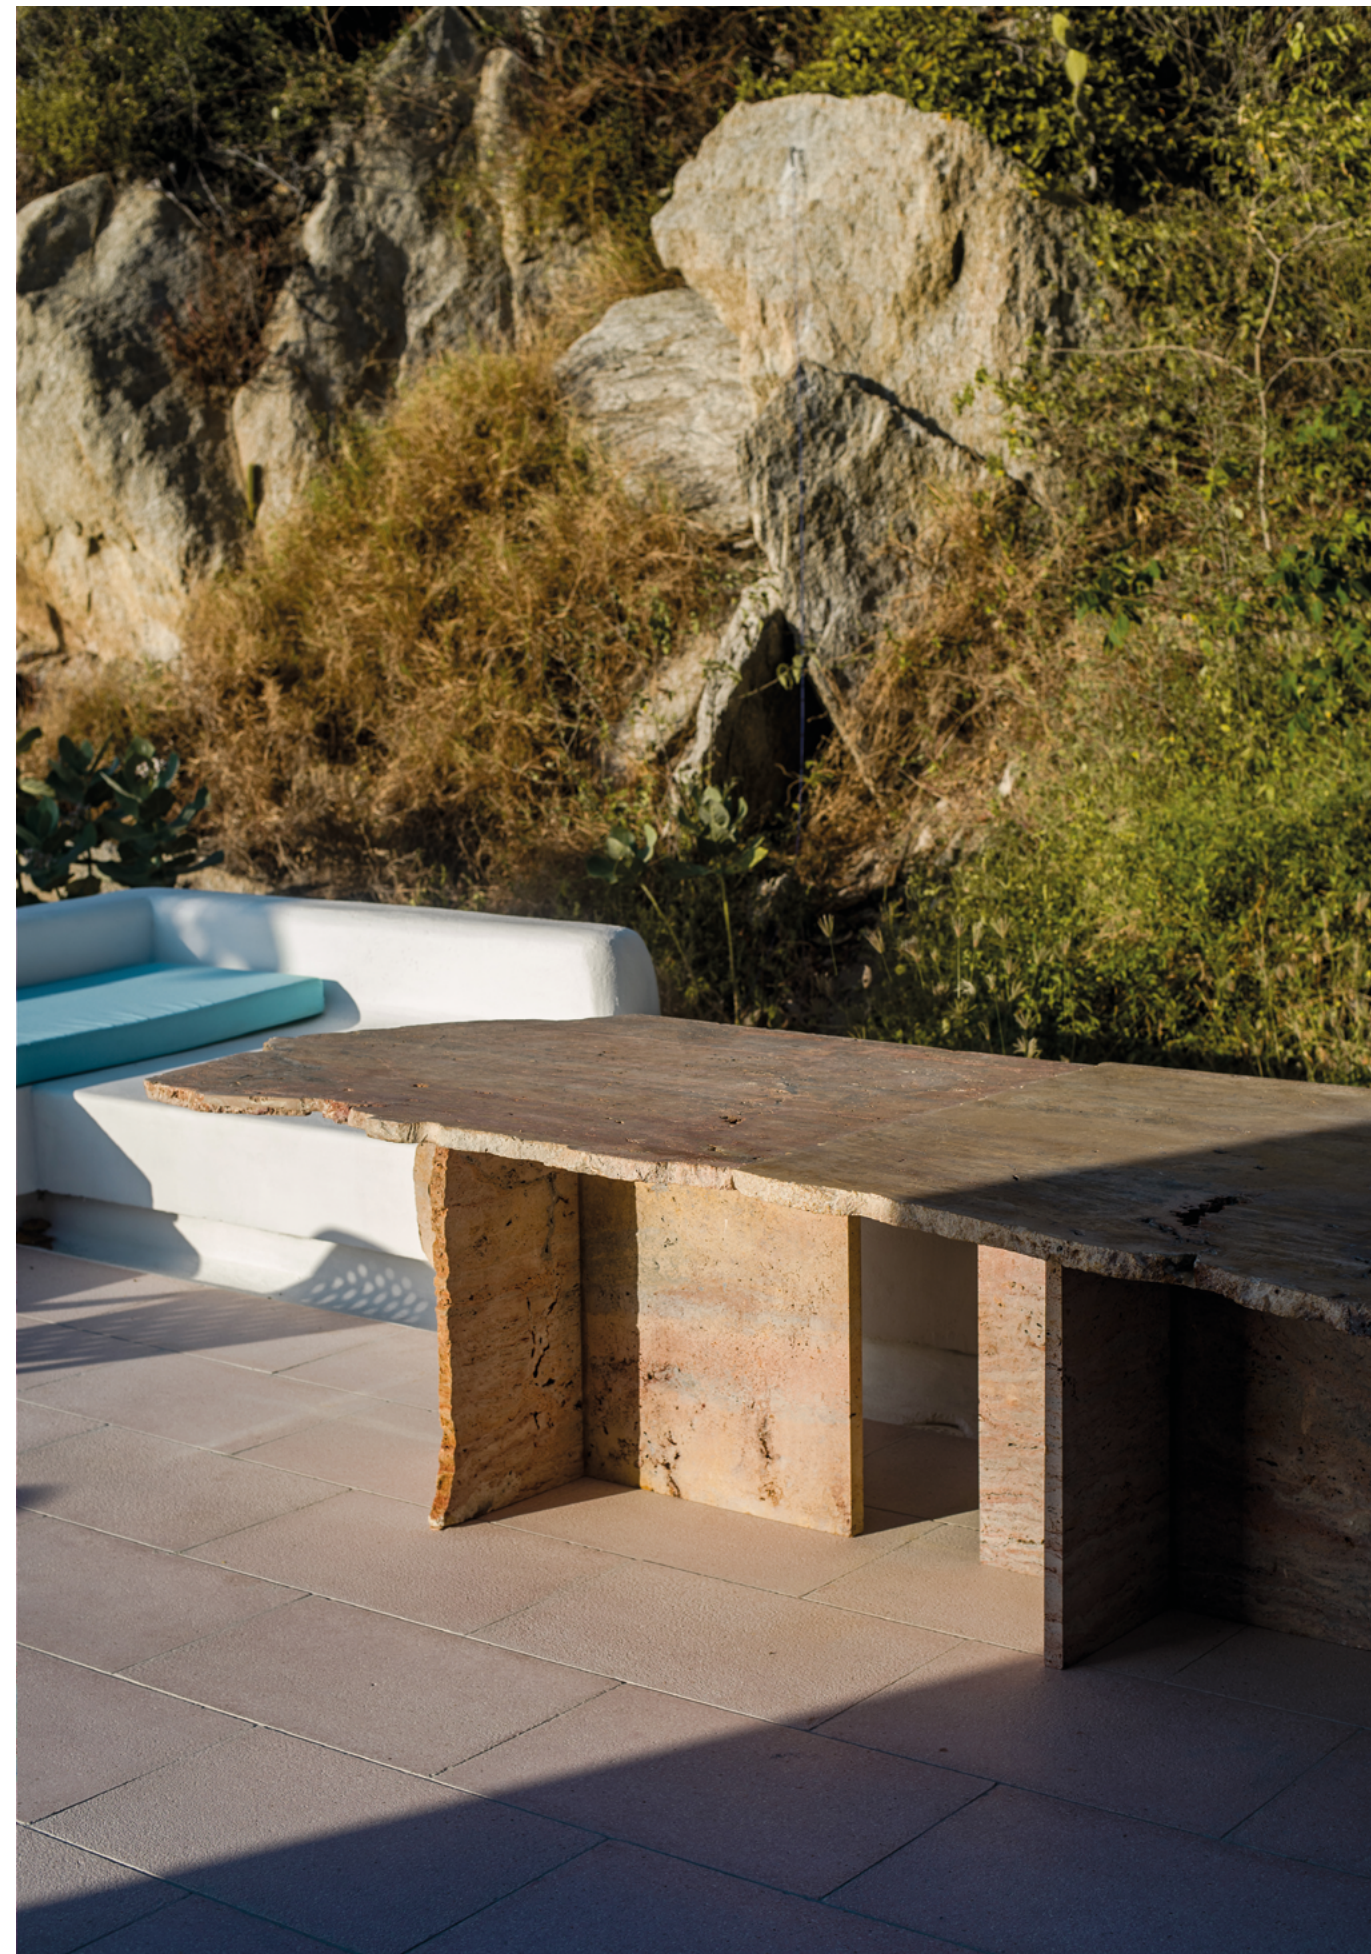
Figura 10\_ Mesa en mármol travertino Villa de Leyva.

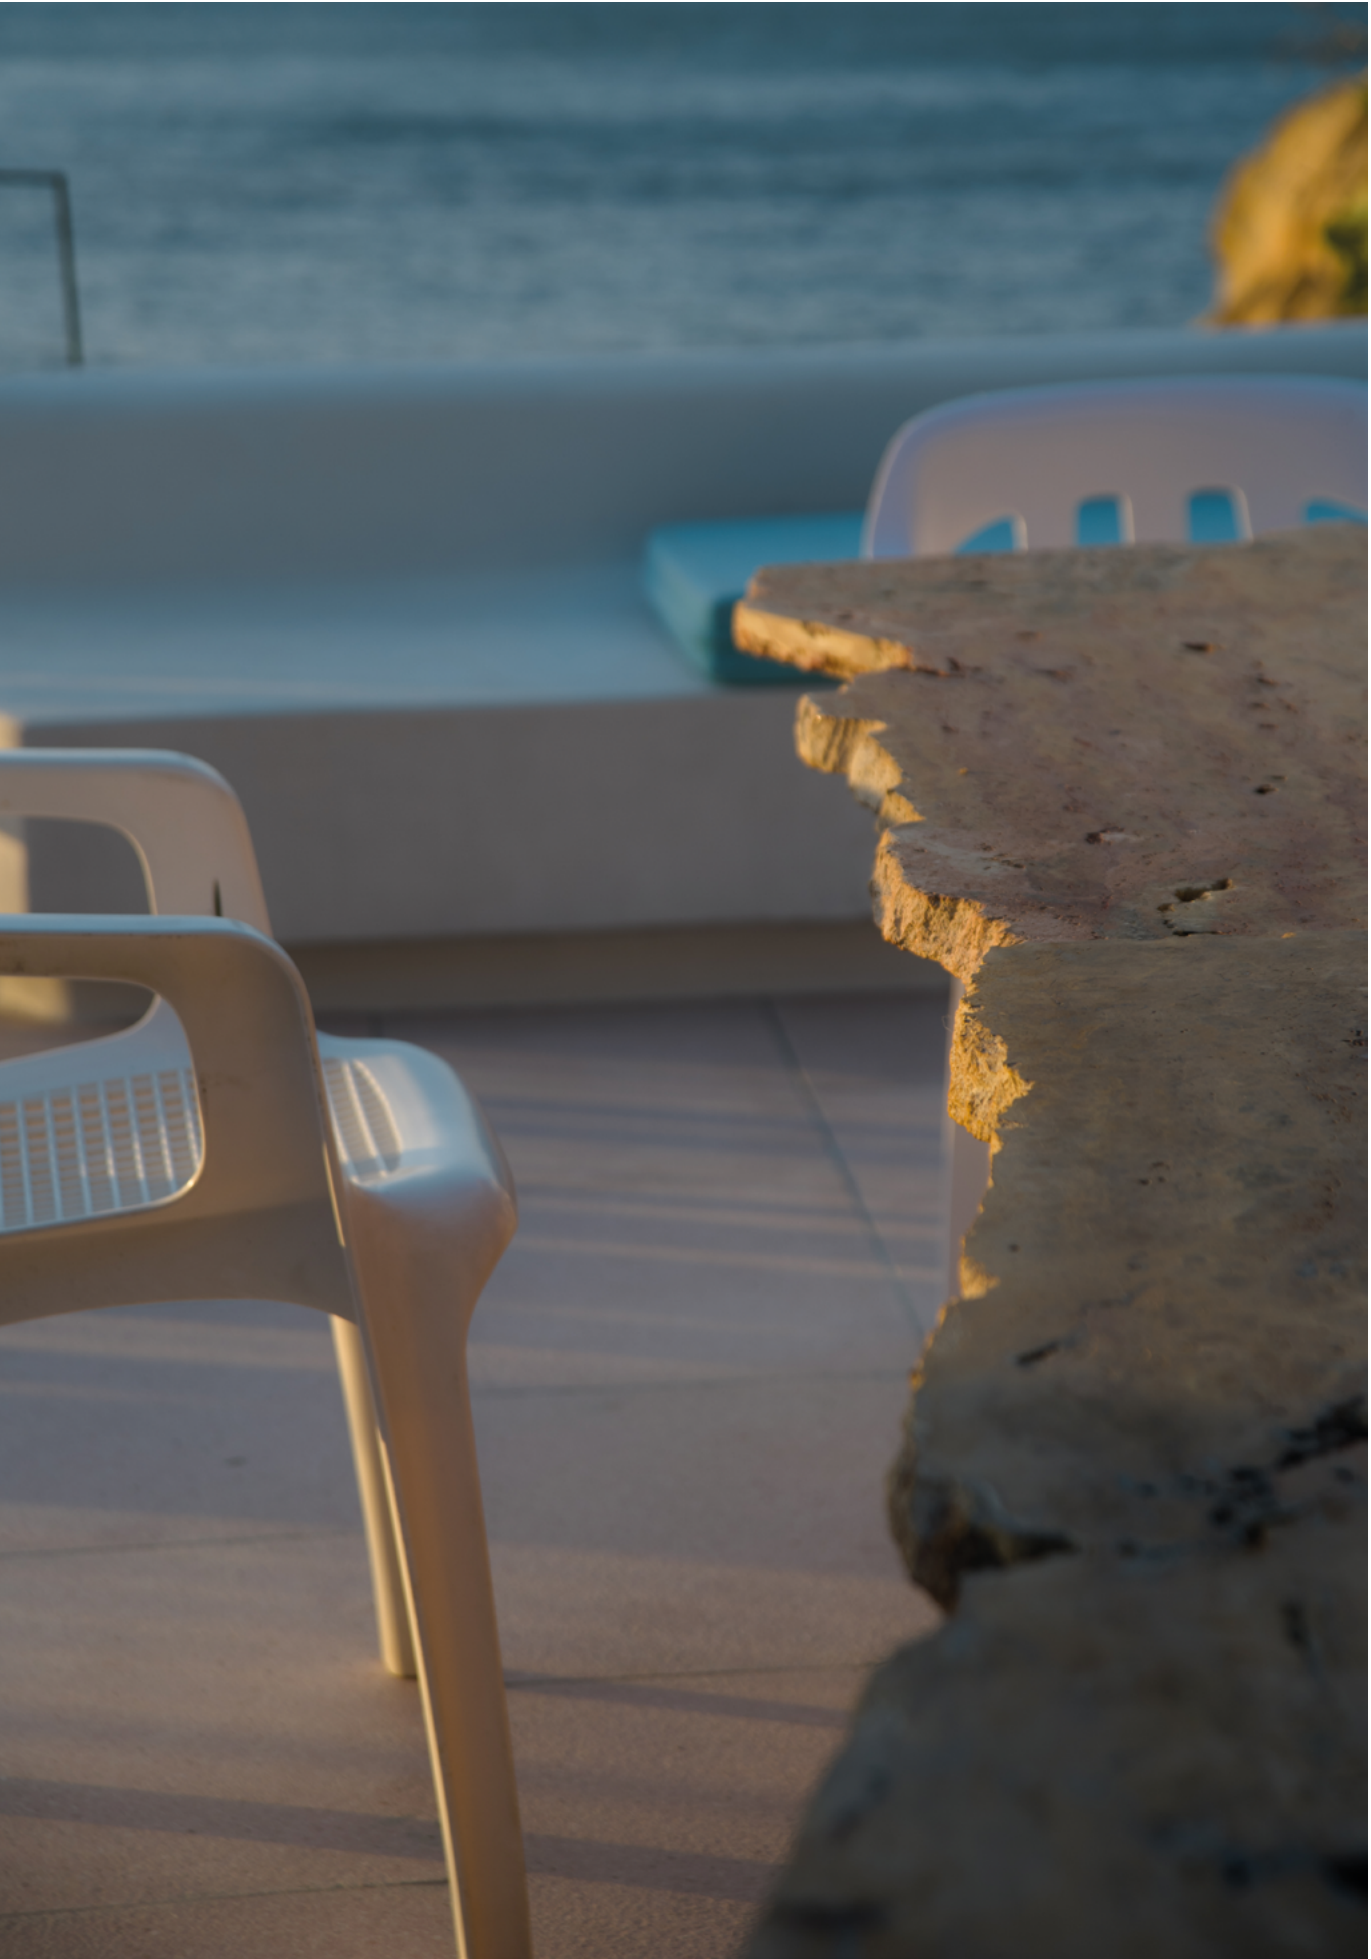
Figura 13\_ Mesa en mármol travertino Villa de Leyva.
